# cure de Chavornay

rue du Collège 7 – Chavornay

### Historique

### Travaux de conservation et rénovation

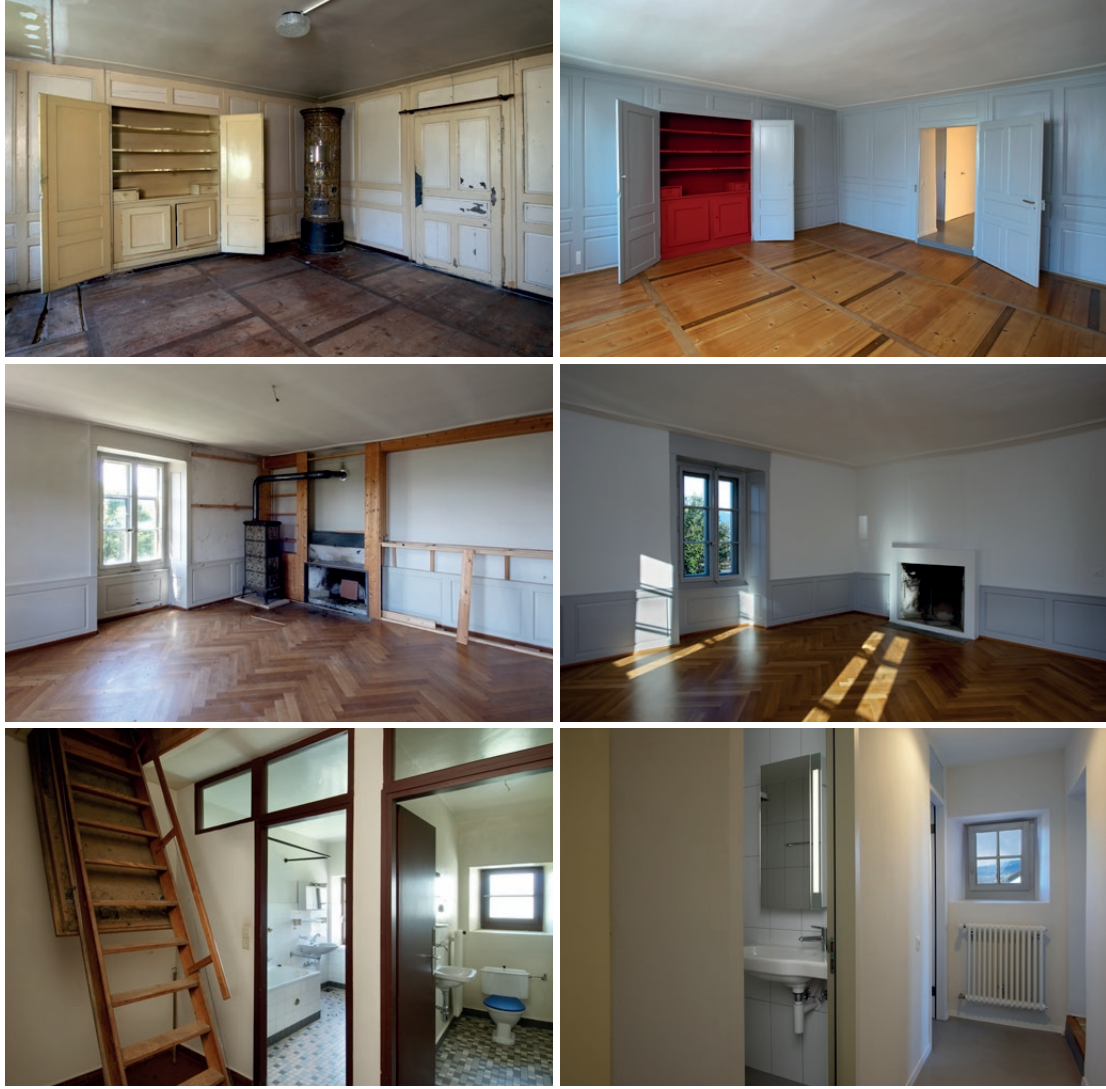
Appartement Ouest

avant / après travaux

Salon

Chambre

Sanitaires

Les travaux ont permis de mettre à jour un escalier condamné pour l’appartement ouest et une fenêtre murée sur façade Nord.

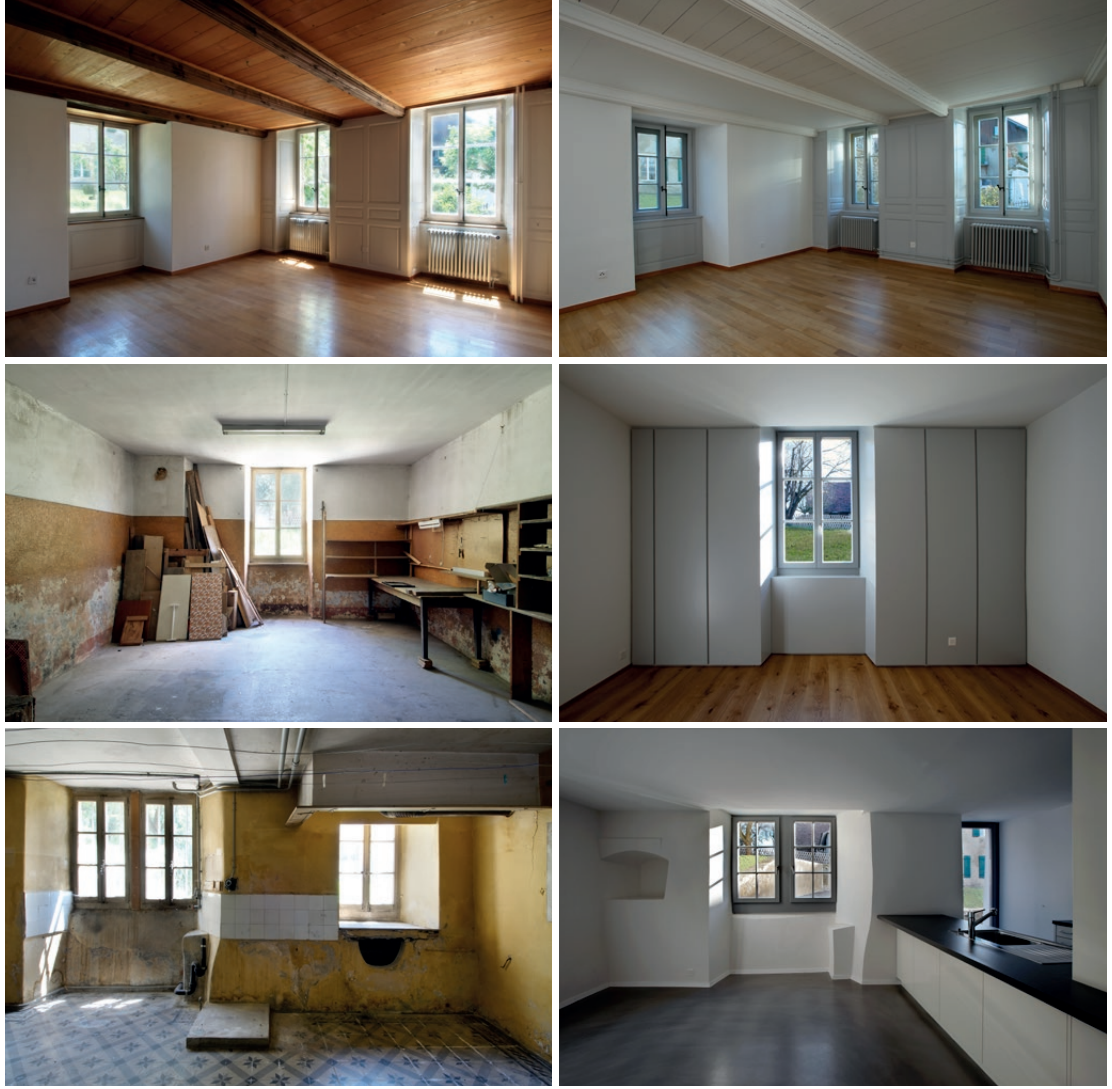
Appartement Est

avant / après travaux

Salon

Chambre

Cuisine

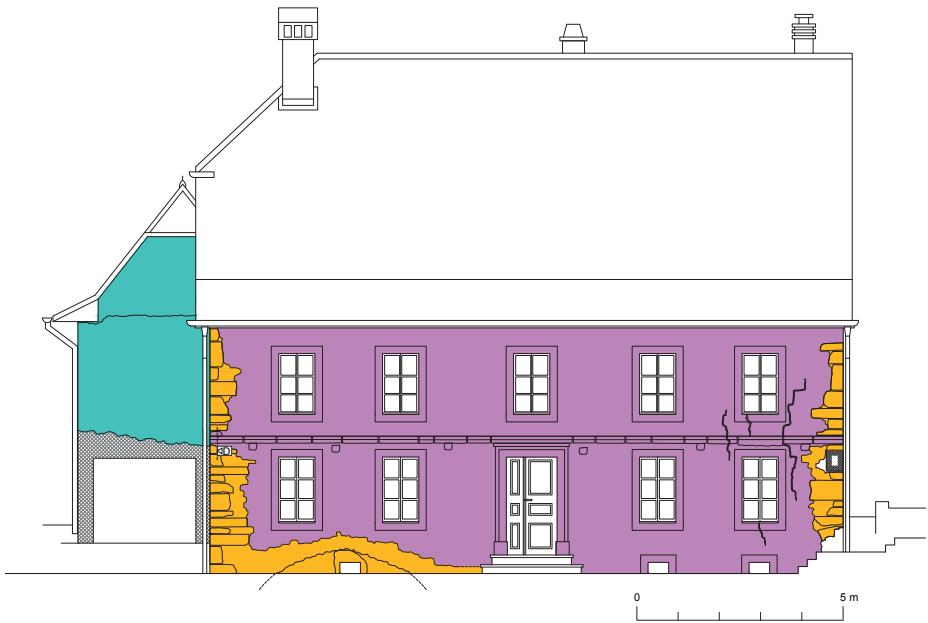
Façade Sud

- 2/ Fin XVI<sup>e</sup> siècle
- 6/ Première moitié XVIII<sup>e</sup> siècle
- 8/ 1786 – 1787
- 10/ XX<sup>e</sup> siècle
- Indéterminé

Probablement vers la fin du XVI<sup>e</sup> siècle (étape 2 – jaune), l'édifice est agrandi vers l'est. Les chaînes d'angle sud-ouest et sud-est sont refaites de même qu'une partie, voire l'entier de la façade sud. Cette phase de construction est caractérisée par l'emploi de calcaire, essentiellement jaune pâle et parfois jaune plus foncé pour la construction des chaînages ainsi que pour les encadrements. En façade orientale, cette étape constitue l'élément le plus ancien. Un cordon mouluré soulignait la séparation entre le rez-de-chaussée et le premier étage et formait tablette pour les baies à meneau.

En 1786–87 (étape 8 – rose), soit trente-cinq ans après le rachat de la maison, les sources rapportent que LL.EE. durent se rendre à l’évidence qu’elle n’était pas aussi solide qu’il y paraissait de prime abord, et entreprendre d’importants travaux de rénovation, sans toutefois mentionner la vétusté du bien, mais seulement sa mauvaise facture ; l’archéologie atteste de cette réfection, imputable aux trop nombreuses fenêtres et à la poussée exercée par la charpente mal conçue.

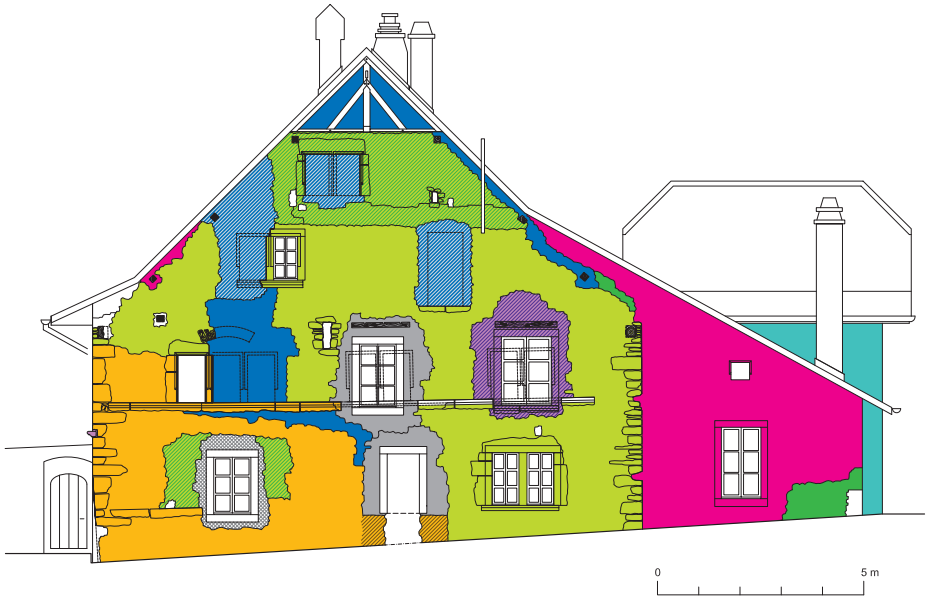
Façade Est

- 2/ Fin XVI<sup>e</sup> siècle
- 3/ Première moitié XVII<sup>e</sup> siècle
- 3b/ Attribué à
- 4/ Fin XVII<sup>e</sup> siècle
- 4b/ Attribué à
- 5/ Fin XVII<sup>e</sup> – début XVIII<sup>e</sup> siècle
- 6/ Première moitié XVIII<sup>e</sup> siècle
- 7/ Deuxième moitié XVIII<sup>e</sup> siècle
- 8/ 1786 – 1787
- 8b/ Attribué à
- 9/ XIX<sup>e</sup> – début XX<sup>e</sup> siècle
- 10/ XX<sup>e</sup> siècle (ciment)
- Indéterminé

La quatrième étape (4 – bleu) concerne uniquement les façades est et ouest ; elle correspond essentiellement à la modification d’ouvertures dans les étages supérieurs, notamment au niveau des combles. L’étape 5 (vert foncé) voit l’agrandissement ou la reconstruction de l’annexe nord.

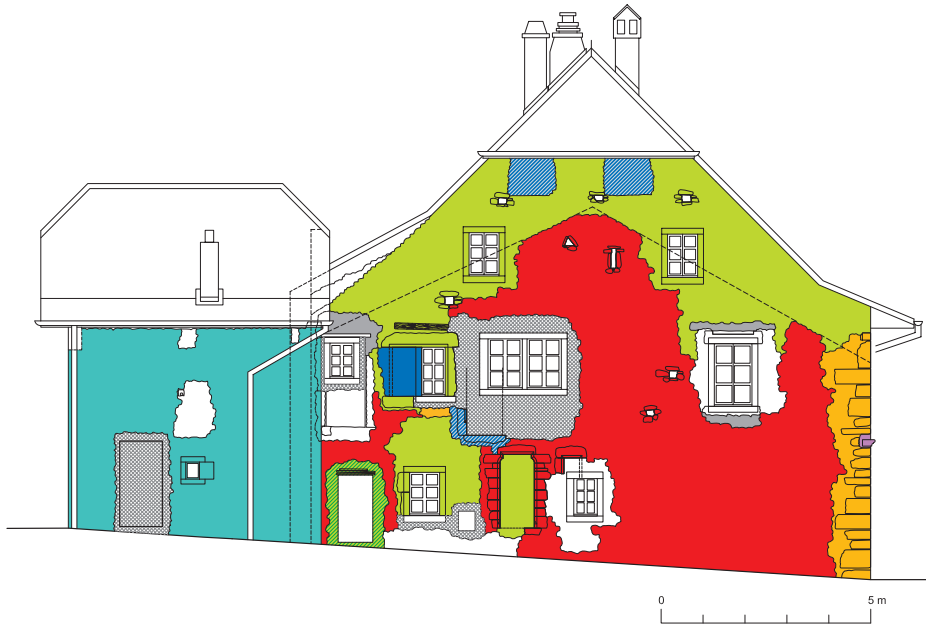
Façade Ouest

- 1/ Fin XV<sup>e</sup> siècle – bâtiment primitif
- 2/ Fin XVI<sup>e</sup> siècle
- 3/ Première moitié XVII<sup>e</sup> siècle
- 3b/ Attribué à
- 4/ Fin XVII<sup>e</sup> siècle
- 4b/ Attribué à
- 6/ Première moitié XVIII<sup>e</sup> siècle
- 8/ 1786 – 1787
- 9/ XIX<sup>e</sup> – début XX<sup>e</sup> siècle
- 10/ XX<sup>e</sup> siècle (ciment)
- Indéterminé

La bâtisse primitive, (étape 1 – rouge) dont ne subsiste que la façade occidentale, devait avoir la même largeur que le bâtiment actuel, exception faite de l'annexe nord, tandis que l'absence de vestiges appartenant à cette phase dans la façade orientale laisse supposer une emprise moindre à l'est; il n'est cependant pas exclu que cette façade ait été entièrement reconstruite lors d'étapes ultérieures, comme c'est le cas de la façade méridionale.

Surmontée d'une toiture à deux pans présentant une faible pente, elle comportait un étage sur rez, ainsi qu'un niveau de combles. La façade occidentale, largement remaniée lors des phases ultérieures, a conservé deux ouvertures d'origine au rez-de-chaussée – une porte à linteau sur coussinets et une petite fenêtre – ainsi que deux petits percements d'aération au niveau des combles; leur typologie incite à placer cette première construction dans la seconde moitié du XV<sup>e</sup> siècle.
